## **Nota urgente de seguridad**

### **Monitor de diálisis AK 98**

**Número de acción correctora:** FAV-2024-010

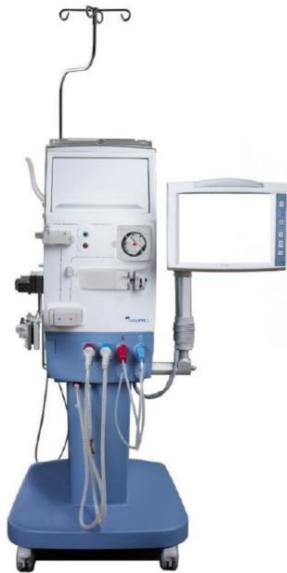
Figura 1. Panel remoto montado en el lado **opuesto** al soporte del dializador

- Si usted o sus pacientes tienen monitores en los que el panel remoto está montado en el lado **opuesto** al soporte del dializador, el monitor puede seguir usándose normalmente mientras se asegura de que el tubo de sangre esté libre de torsión según la práctica normal de diálisis.
- Si usted o sus pacientes tienen monitores en los que el panel remoto está montado en el **mismo** lado que el soporte del dializador:

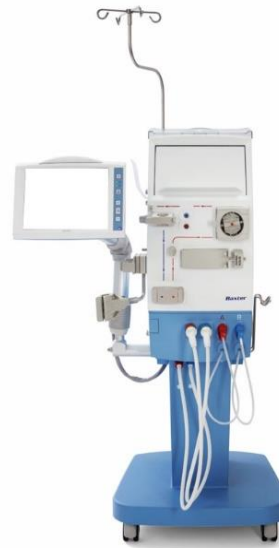
Estos monitores tienen un panel remoto, que es una pantalla móvil que se puede maniobrar hacia el paciente, lo que permite controlar la configuración de diálisis de autocuidado. Si el panel remoto y el brazo del dializador están ambos montados en el mismo lado de la máquina, es posible que el panel remoto se coloque en la parte superior de la línea arterial que sale de la bomba de sangre y entra en el dializador. La interacción entre el brazo del panel remoto y la línea de sangre podría inducir una torcedura de los tubos sanguíneos que, si el paciente o el operador no lo detecta visualmente, podría provocar hemólisis en el paciente durante la administración de la terapia. La torsión de la línea arterial entre la bomba de sangre y el dializador no es detectable sistemáticamente por el monitor AK 98.

Figura 2. Panel remoto montado en el **mismo** lado que el soporte del dializador

Póngase en contacto con el servicio de atención al cliente de Vantive para proporcionar el número de serie de su(s) monitor(es) y su adaptación para que el panel remoto se monte en el otro lado del dispositivo. Puede ponerse en contacto con el servicio de atención al cliente de la Compañía en el teléfono 900354287 - opción 2. Recibirá esta corrección de Vantive sin cargo alguno. El monitor puede seguir utilizándose normalmente mientras se garantiza que los tubos de sangre estén libres de torceduras según la práctica normal de diálisis.

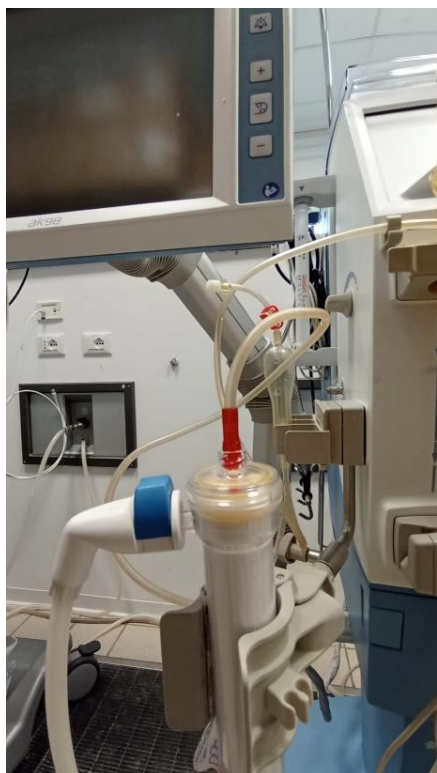
Figura 3. Línea de sangre normal sin torcedura

2. Para minimizar el riesgo de daño a las células sanguíneas del paciente, los profesionales sanitarios deben verificar y/o instruir a sus pacientes para que verifiquen que no haya torceduras en las líneas de sangre antes de la puesta en marcha del monitor, y si se mueve el brazo del panel remoto. Es posible que el monitor no pueda detectar todas las condiciones de flujo y presión, lo que, en combinación con conductos estrechos en el circuito sanguíneo, puede provocar daños en las células sanguíneas. Por favor, consulte las Figuras 3, 4 y 5 a continuación para ver ejemplos de cómo debería verse normalmente la línea arterial y cómo puede doblarse entre la entrada del dializador y la bomba de sangre según la posición del brazo del panel remoto.

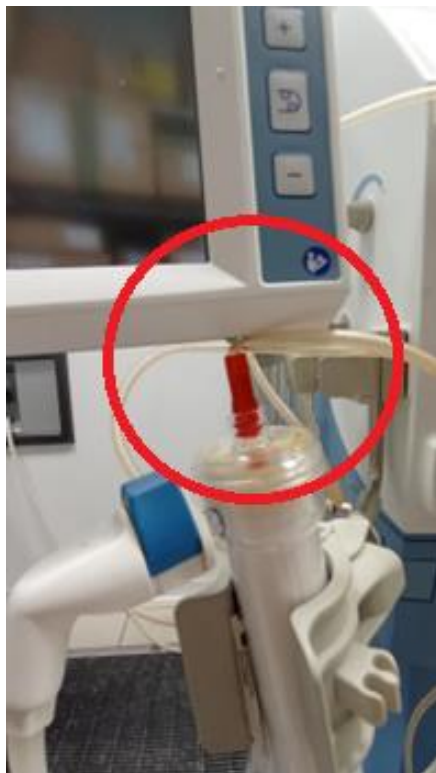
La torsión de la línea sanguínea podría provocar hemólisis, que puede estar asociada con complicaciones potencialmente mortales. Ha habido tres informes de lesiones graves relacionadas con este asunto.

Figura 4. Línea de sangre curvada por el panel remoto

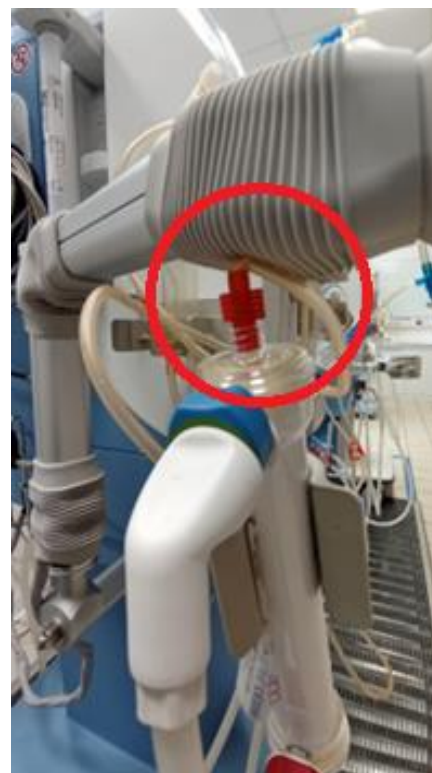
Figura 5. Línea de sangre curvada por el brazo del panel remoto
